Графит – он и в Африке графит*

О.Ю. Исаев, генеральный директор ООО «Силур»

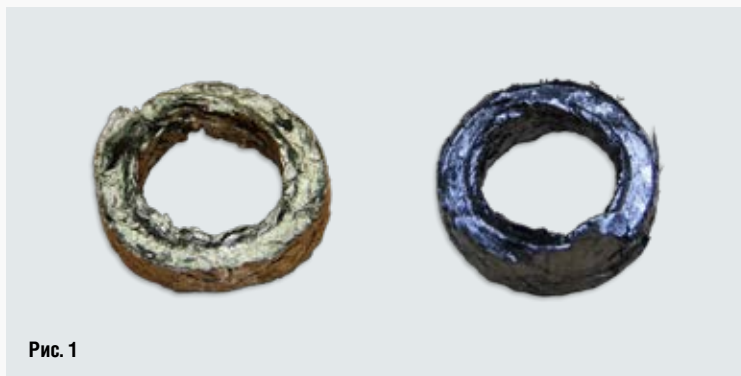
Рис. 1

“ Чтобы исключить влияние индивидуальных особенностей арматуры, сальники перенабибли, поменяв набивки местами. Результат остался прежним, герметичность с набивкой-«эталон» достигалась на 6 кольцах, с набивкой НГ-200 на 7 кольцах. Однако, дополнительные гидроиспытания давлением 6,3 МПа показали не столь значительное отставание набивки НГ-200. Герметичность её достигалась на 6 кольцах при полной осадке грундбуксы. Осмотр выпрессованных из сальниковой камеры колец набивки НГ-200 показал наличие треугольной формы выступа на нижнем торце нижнего кольца, свидетельствующего о наличии фаски на дне сальниковой камеры, при этом облоя графита не обнаружено, хотя с большой долей вероятности его просто оборвало при извлечении штока. На верхнем кольце толстый (по 0,6–0,7 мм), высокий (1,5–2,0 мм) облой по внутреннему и наружному диаметру. Что свидетельствует о больших зазорах между сопрягаемыми деталями: штоком, грундбуксой, корпусом (рис. 1).

Видимо, переданная для испытаний арматура была выпущена до 2006 года, и модернизация её не коснулась. Этим и объясняются большие зазоры и скосы.

- На арматуре, используемой при высокой температуре в газовых средах, особенно на водороде, необходимо контролировать зазоры между штоком и грундбуксой (корпусом), при необходимости использовать подсальниковые кольца с размерами и допусками, обеспечивающими зазор $0,02C$, где: C – сечение набивки, но не более $0,3$ мм на сторону.
- Использовать набивки с содержанием клея и других выгорающих составляющих не более 6% .
- Не использовать набивки, содержащие «живой» клей.
- Обжатие набивок при герметизации сальника проводить до плотности $1,7-1,9$ г/см³.
