# Новая конструкция затворов клиновых задвижек. Модернизация затворов

**В.Е. Евсиков**, начальник отдела арматуры ООО НПЦ «АНОД»

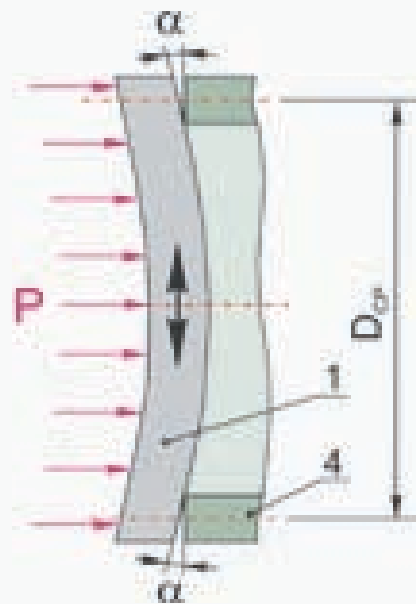
На схеме нагрузок (*рис. 1*) представлено взаимодействие уплотнительной тарелки 1 затвора задвижки с седлом 4 под действием перепада давления  $\Delta P$ .

В существующей конструкции в конце перемещения, когда средний диаметр  $D_{cp}$  тарелки 1 совпадает со средним диаметром  $D_{cp}$  седла 4, имеет место прогиб тарелки с раскрытием под углом  $\alpha$  по уплотнительным поверхностям, что приводит к резкому повышению контактных на-

*Рис. 1. Схема нагрузок в существующей конструкции затвора*

пряжений в местах контакта тарелки 1 затвора и седла 4. Это повышение контактных напряжений отрицательно сказывается на герметичности уплотнения, но еще более существенно сказывается на износе уплотнительных притертых поверхностей в процессе открытия и закрытия затвора под перепадом давления  $P$ .

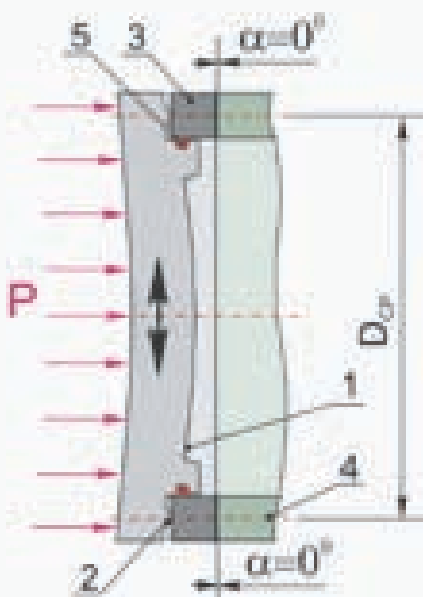
*Рис. 2. Схема нагрузок при  $T < 200^\circ\text{C}$*

В доработанной конструкции при  $T < 200\text{ }^\circ\text{C}$  тарелка 1 затвора видоизменена и содержит контактный поясок 2 со средним диаметром  $D_{\text{ср}}$ , совпадающим со средним диаметром седла 4. Между седлом и опорной поверхностью тарелки 1 установлено кольцо 3, которое герметизируется с тарелкой 1 резиновым кольцом 5.

В доработанной конструкции затвора сохраняется сопло плоскостность уплотнительных поверхностей, т.е.  $\alpha = 0$ . Это означает, что уплотнительные поверхности кольца 3 и седла 4 как в статике, так и в динамике сохраняют расчетные контактные напряжения и существенно увеличивают герметичность затвора и его износостойкость.

- для арматуры при температуре  $T < 200\text{ }^\circ\text{C}$  (рис. 2);
- для арматуры при температуре  $T \geq 200\text{ }^\circ\text{C}$  (рис. 3).

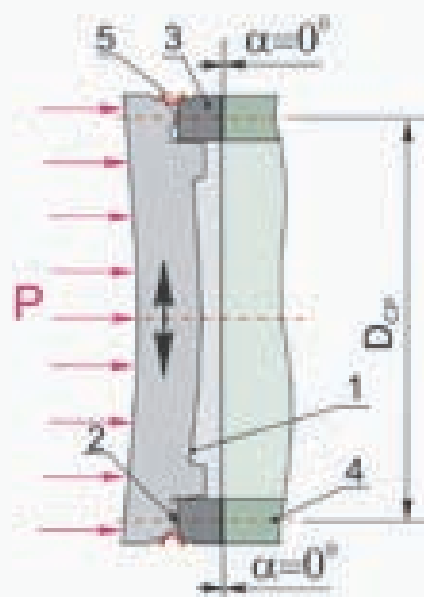
*Рис. 3. Схема нагрузок при  $T \geq 200^\circ\text{C}$*

В доработанной конструкции при  $T \geq 200\text{ }^\circ\text{C}$  конструктив несколько иной только в части герметизации тарелки 1 с кольцом 3. Герметизация этих двух деталей выполнена с помощью полутора 5, который одной стороной герметично приварен усиковым швом к тарелке 1, а другой стороной к кольцу 3.

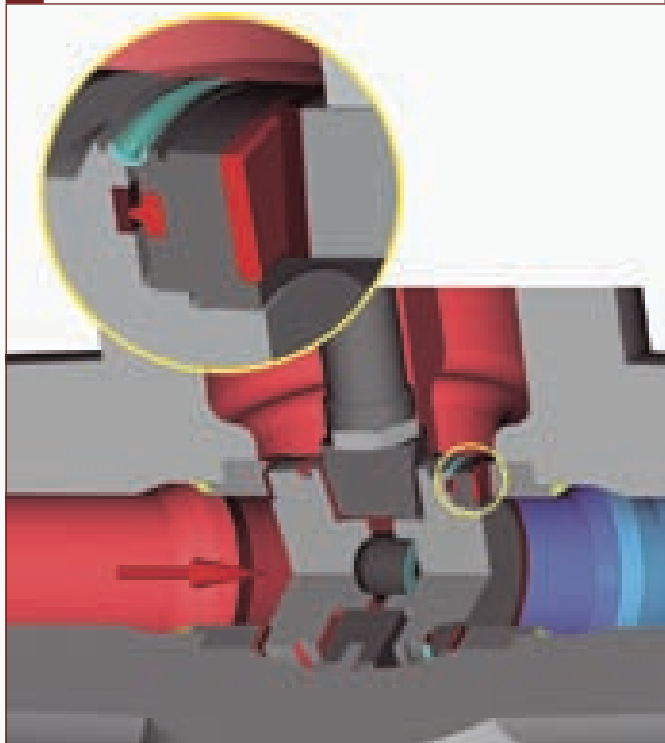
- Модернизация затвора задвижки DN 150,  $P_{\text{раб}} = 22,5\text{ МПа}$ ;  $T = 560\text{ }^\circ\text{C}$  (рис. 4).

Рис. 4. Модернизация затвора задвижки DN 150

Доработка выполнена только в одной тарелке и уплотнение одностороннее.

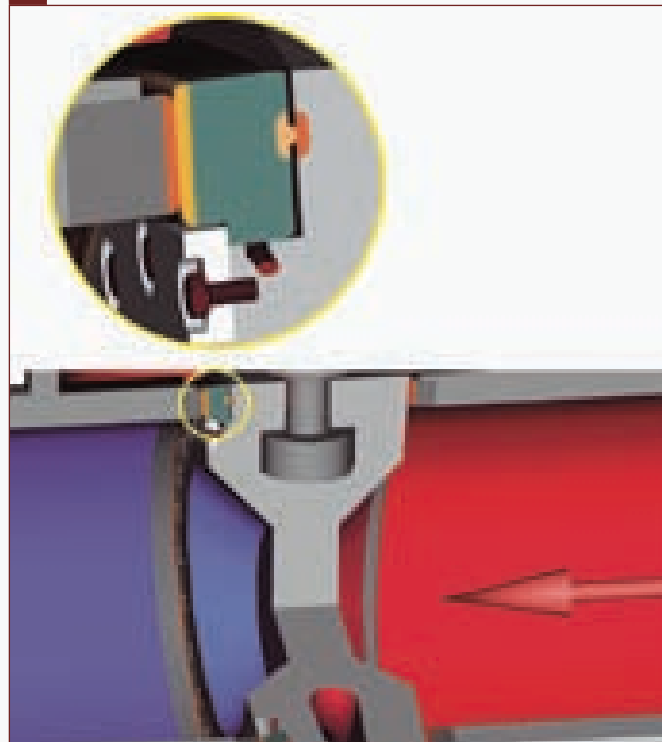
Рис. 5. Модернизация затвора задвижки DN 600

- Модернизация затвора задвижки DN 600,  $P_{\text{раб}} = 6,3\text{ МПа}$ ;  $T \leq 200\text{ }^\circ\text{C}$  (рис. 5).

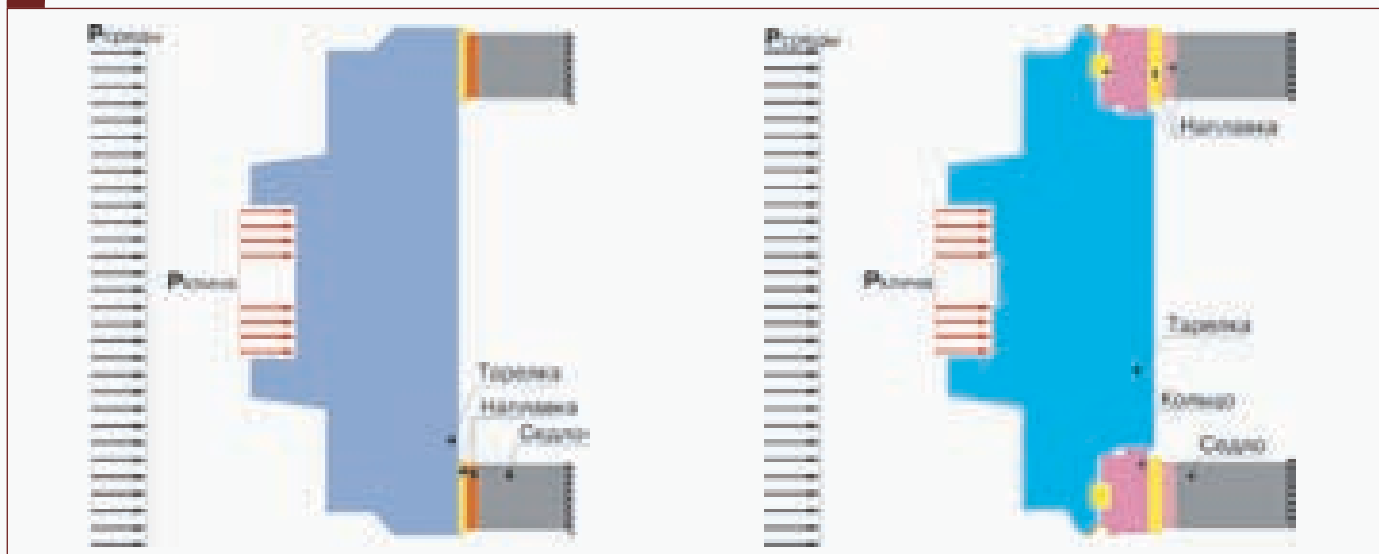
Рис. 6. Серийная задвижка клиновая DN 150, PN 225, T 565 °C  
 а) штатная конструкция б) модернизированная конструкция

Расчет, выполненный программным комплексом «MSC Nostran», реализующий метод конечных элементов, убедительно показывает несостоятельность большинства существующих конструктивных решений затворов (рис. 6, 7, 8, 9, 10).

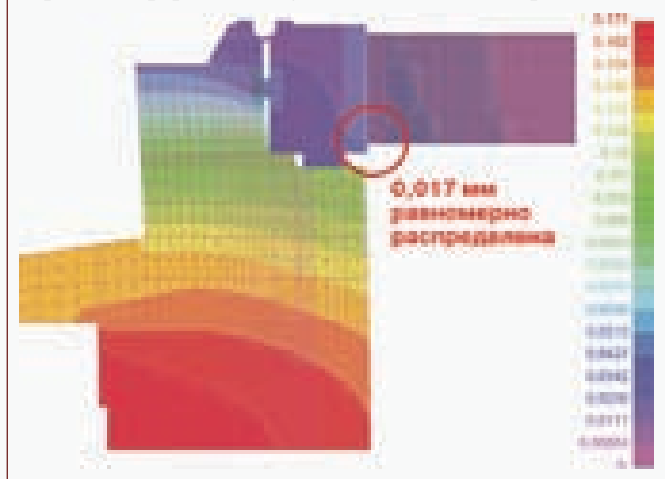
Рис. 7. Модернизированная конструкция

Уровень деформации на уплотнительных поверхностях

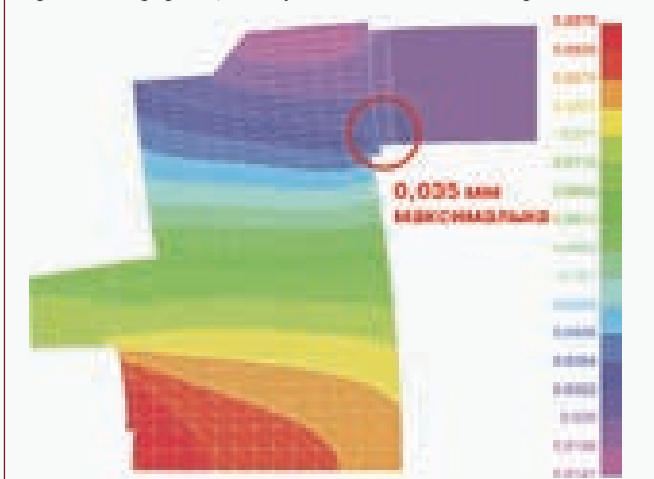
Рис. 8. Штатная конструкция

Уровень деформации на уплотнительных поверхностях

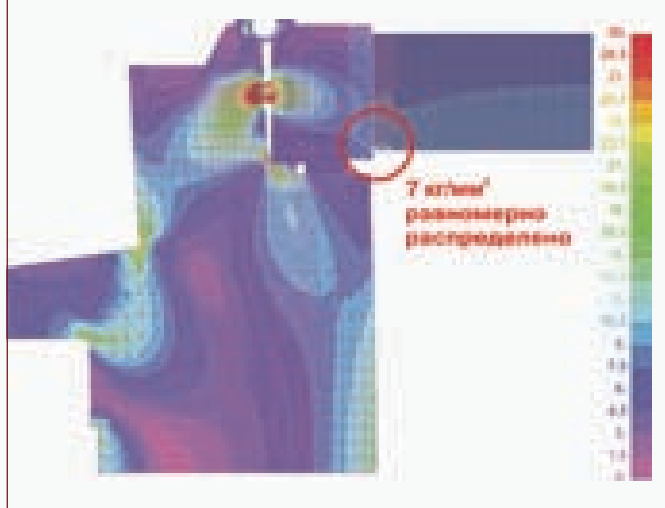
Рис. 9. Модернизированная конструкция

Уровень напряжений на уплотнительных поверхностях

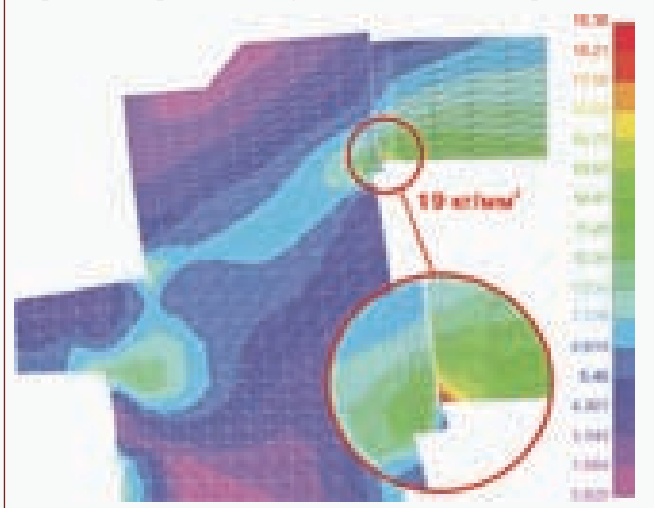
Рис. 10. Штатная конструкция

Уровень напряжений на уплотнительных поверхностях

Допускаемое напряжение 8 кг/мм<sup>2</sup> в динамике и 30 кг/мм<sup>2</sup> в статике

Превышение напряжений (рис. 10) в 2,4 раза по сравнению с максимально допустимыми при перемещении уплотнительных поверхностей обязательно должно привести к образованию задиров и резкому снижению герметичности затвора.

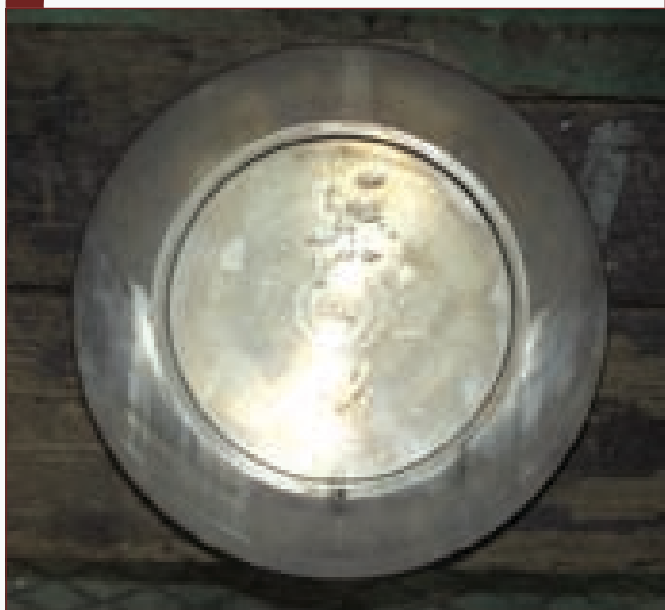
В результате осмотра задвижек после остановки блока №3 было установлено, что на задвижке с модернизированным затвором практически нет износа уплотнительных поверхностей клина и седла (рис. 11).

Рис. 11. Модернизированная тарелка

В действительности так и происходит. На Костромской ГРЭС в период с 25.09.07 по 20.08.08 (в соответствии с «Актом осмотра...» от 27.08.08) были установлены на тепловом блоке №3 задвижки DN 150, PN 225,  $T \leq 565\text{ }^\circ\text{C}$ . Одна задвижка – штатная – установлена на трубопроводе Б, а другая – с модернизированным затвором (рис. 4) – на трубопроводе А. Все задвижки находились в совершенно идентичных условиях эксплуатации. Нарботка блока составила 4964 часа, при этом каждая задвижка выполнила по 16 циклов открытия и закрытия при перепаде давления 10,5...11,0 МПа и температуре рабочей среды 350...430  $^\circ\text{C}$ .

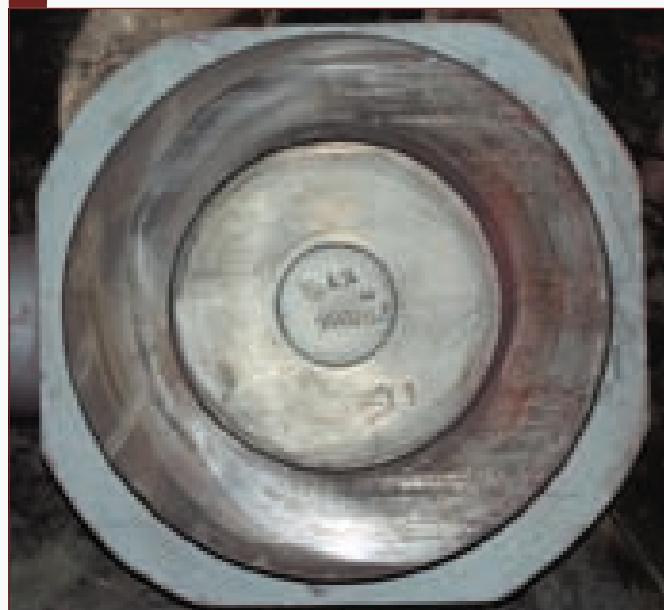
На штатной задвижке обнаружен сильный износ с задирами уплотнительных поверхностей максимальной глубиной до 0,45 мм (рис. 12).

Рис. 12. Штатная тарелка

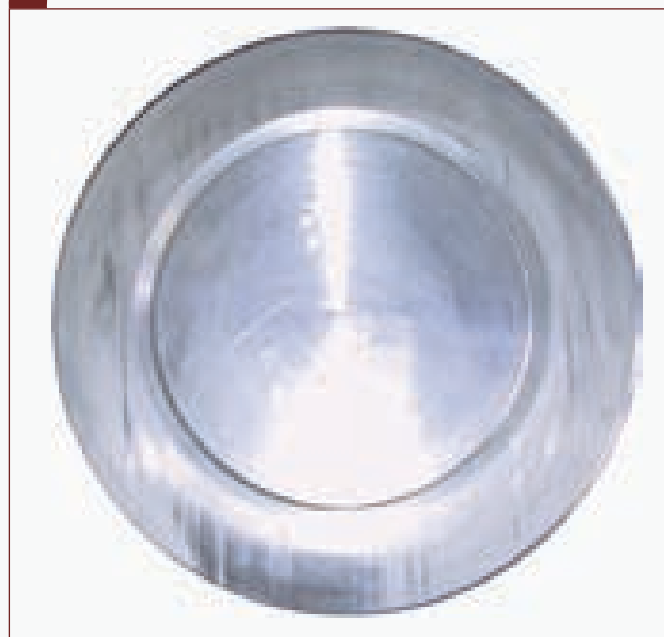
При осмотре уплотнительных поверхностей клина видимых дефектов (задиры) не обнаружено, имеют место только «светляки» от трения чисто обработанных поверхностей (рис. 13).

Рис. 13. Модернизированная тарелка

Несколько ранее на Костромской ГРЭС были проведены испытания задвижки с модернизированным клином на холодной воде («Отчет по испытаниям ...» от 16.06.05). Было проведено 7 циклов открытия затвора под перепадом давления, из них два открытия под перепадом 22 МПа, два открытия под перепадом 25 МПа и три открытия под перепадом 28 МПа.
